A 2019 nyarán bekövetkezett vízszennyezés hatása a Bene-patak halfaunájára

Impact of the water pollution on the fish fauna of the Bene stream in summer 2019 (Northeast Hungary)

Szepesi Zs.¹, Csipkés R.²

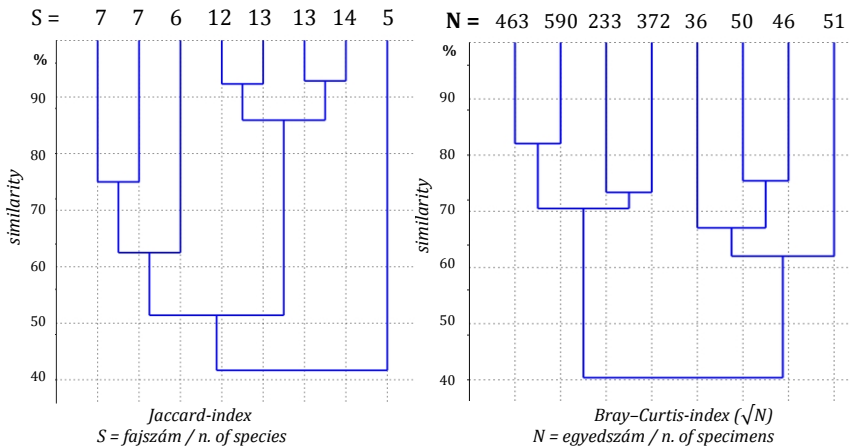
3. ábra. A Bene-patak B4 mintavételi helyén a halközösség változását mutató indexek (adult egyedek)
 Fig. 3. Indices showing changes in the fish community at sampling site B4 of the Bene stream (adults)
